4.4 CONSIDERAZIONI CONCLUSIVE

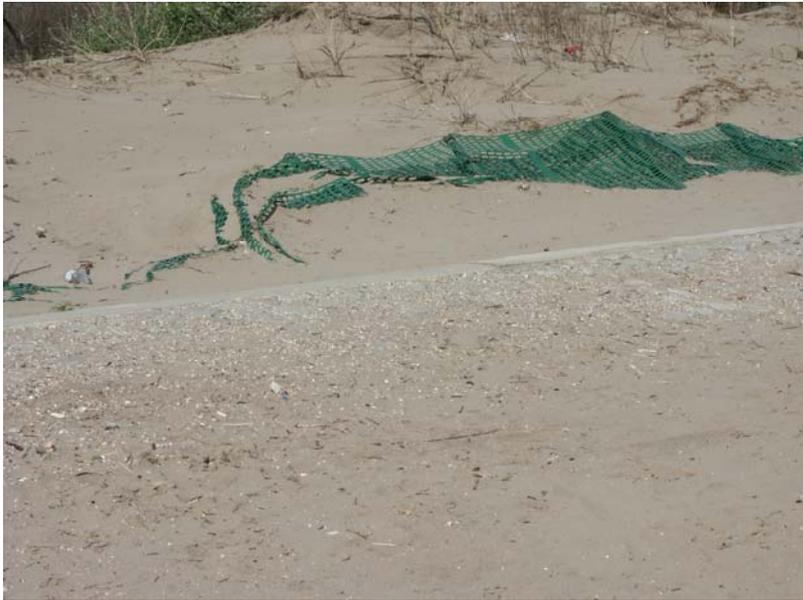
Il settore centro-meridionale che era stato giudicato a rischio nella precedente valutazione (Fontolan, 2001) ed in particolare nel tratto di 750 m, in cui le dune erano state completamente erose è stato interessato da un intervento del Magistrato alle Acque di Venezia - Consorzio Venezia Nuova iniziato nel corso del 1998 e concluso nel 2002. L'intervento, descritto nel capitolo 3, ha portato alla messa in sicurezza di una parte di circa 600 m (tratto IVB) attraverso il rifluimento della spiaggia, la costruzione di un argine "paraonde" e la formazione di una nuova duna mediante l'utilizzo di staccionate frangivento (Fig. 4.4). L'intervento è stato invece solo parziale per il tratto immediatamente a nord (IVC), dove non è stata realizzata la struttura paraonde e per il quale permane (per un'estensione di circa 139 m) una situazione di moderata vulnerabilità reale. Ne consegue un rischio moderato, vista la presenza nell'entroterra di un'area turistica urbanizzata (nuclei di case).

Fig. 4.4 – Il nuovo muro paraonde di Isola Verde (tratto IVB)

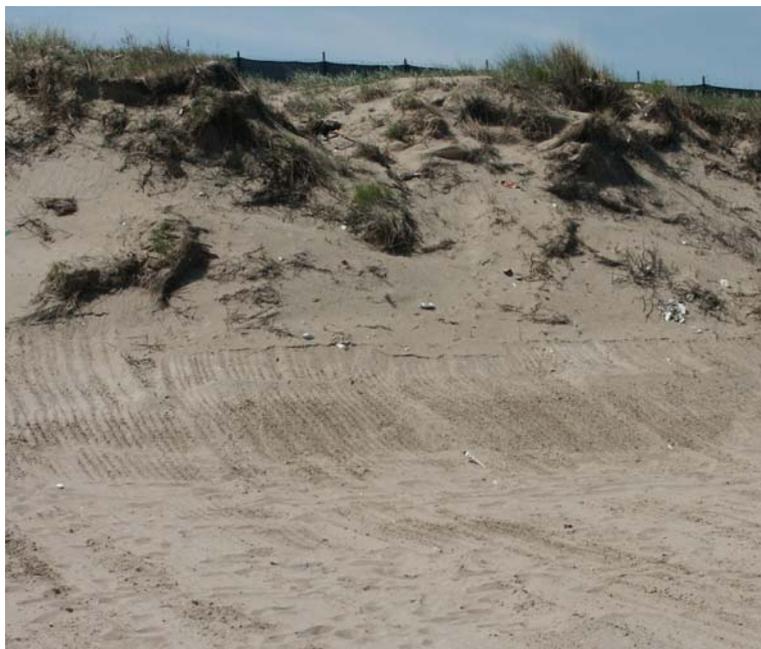
Tutto il settore meridionale è difeso da cordoni dunosi. Tuttavia le dune si trovano spesso in condizioni critiche, con il fianco a mare molto ripido, o addirittura terrazzato, e con frequenti interruzioni e varchi di accesso alla spiaggia che non sempre sono attrezzati in modo da impedire l'erosione da parte del vento e per il passaggio delle persone. Inoltre, i frequenti spianamenti meccanici che vengono operati sulla spiaggia vanno spesso ad intaccare il piede delle dune (Fig. 4.5). In considerazione del fatto che le dune rappresentano una difesa che coniuga il valore estetico, il valore ambientale e l'efficacia protettiva, sarebbe auspicabile istituire una politica di

Fig. 4.5 - Esempio di cattiva gestione della duna costiera nella porzione meridionale del litorale di Sottomarina, è evidente lo scalzamento al piede effettuato da parte di mezzi meccanici che intervengono per la pulizia e lo spianamento della spiaggia.

salvaguardia e di ricostituzione di questo patrimonio ambientale, sull'esempio di quanto già fatto lungo altri litorali del Veneto.

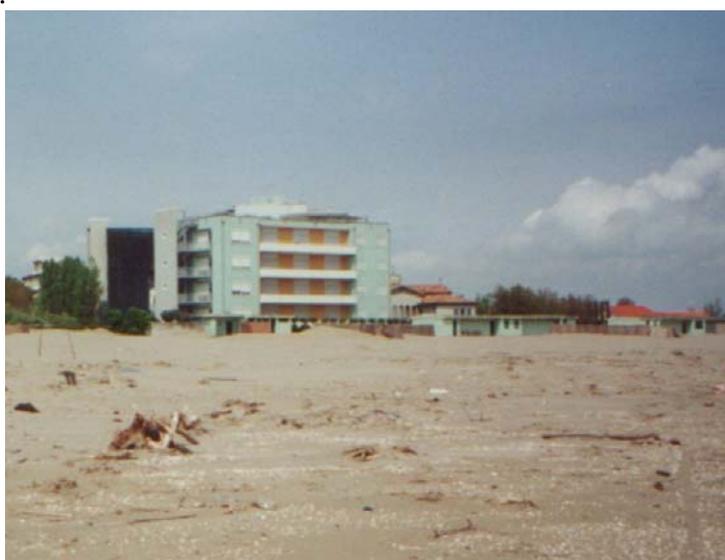
L'assenza di difese e la presenza, direttamente alle spalle della spiaggia, del complesso ospedaliero di S. Camillo (Fig. 4.6), posto ad una quota ben più bassa rispetto alla spiaggia, concorrono all'identificazione di un rischio moderato per questo tratto, per il quale esiste una certa probabilità di inondazione in caso di mareggiata associata all'acqua alta.

Fig. 4.6 - La struttura dell'Ospedale S. Camillo, direttamente adiacente alla spiaggia

relativa semplicità, la costruzione di una duna, che potrebbe avvenire anche in modo spontaneo, vista la notevole efficacia del trasporto eolico lungo il litorale. Il processo di crescita e stabilizzazione della duna andrebbe favorito con l'utilizzo di frangivento e con idonea fitostabilizzazione, anche in più fasi, che garantisca anche un'adeguata protezione dalla deflazione di sabbia verso l'interno.

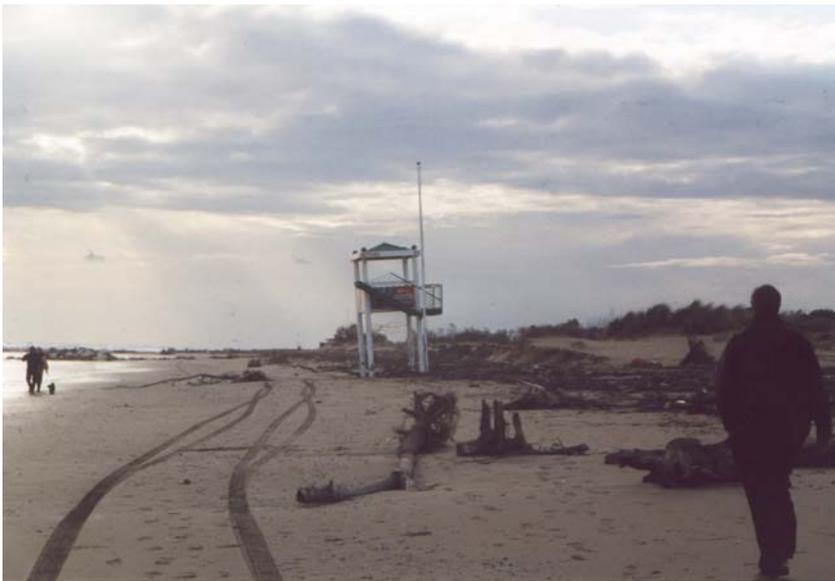
Fig. 4.7 - Le dune in destra Piave erose dalla mareggiata del novembre 2000

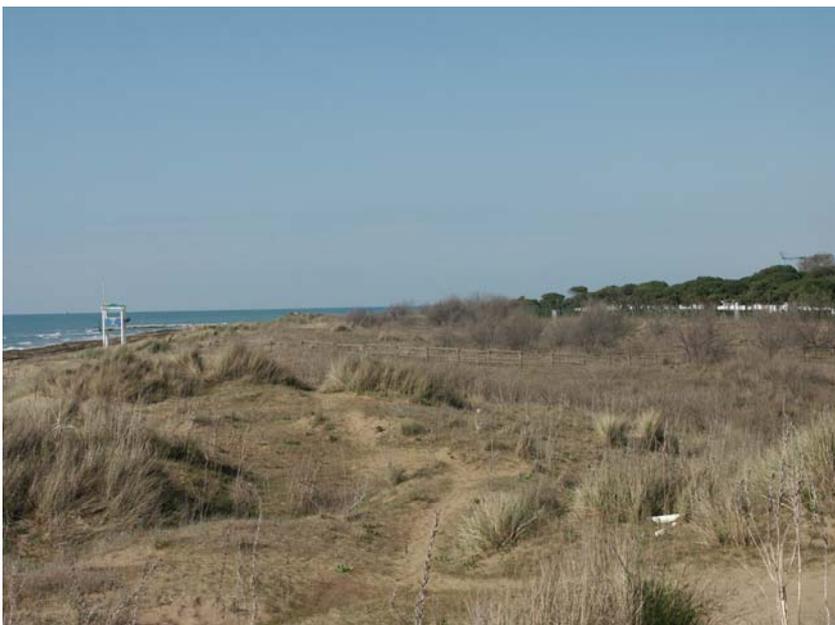
Fig. 4.8 - Le dune ricostruite dopo la mareggiata si presentano vulnerabili nei confronti degli eventi di alta energia

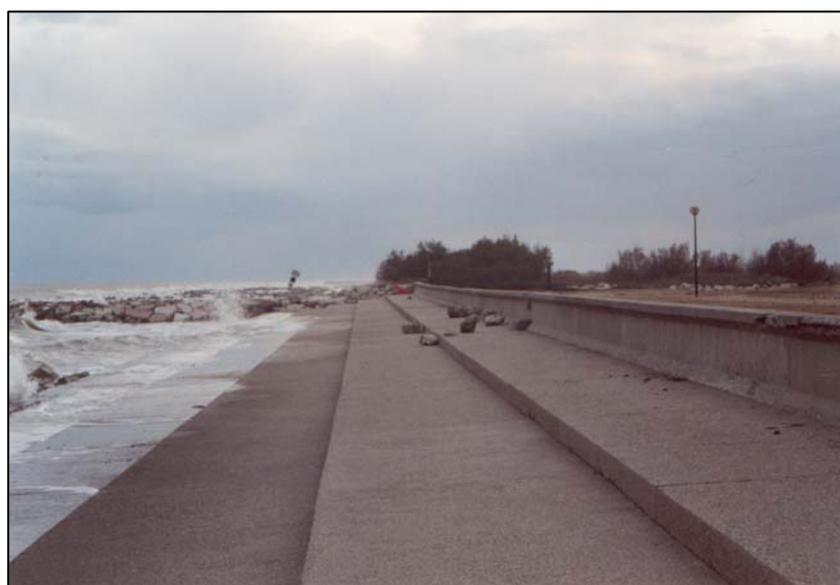
dell'energia del moto ondoso prima di investire l'opera. Nella mareggiata del novembre 2000 infatti si osservò che l'impatto diretto del moto ondoso sulle difese poteva danneggiarle in maniera consistente (foto 4.2). Oltre all'energia intrinseca del mare, si abbattono sui manufatti materiali presi in carico dalla mareggiata, come tronchi d'albero e massi tolti ai pennelli o ai rinforzi della palanca, causando danni in grado di deteriorare in breve tempo i manufatti stessi. Si constatò inoltre che, nonostante la quota di 3 m del muro paraonde, le onde, frangendosi direttamente sulla struttura, avrebbero potuto sormontarla allagando le aree retrostanti. Per tali motivi la costruzione di una nuova spiaggia è risultata particolarmente importante ai fini della mitigazione degli eventi di alta energia. Nello stesso tempo, la presenza di una spiaggia emersa

Fig. 4.9 - La gradonata presso Eraclea Mare, sulla quale sono evidenti i segni lasciati dalla mareggiata del novembre 2000 (foto Pillon)

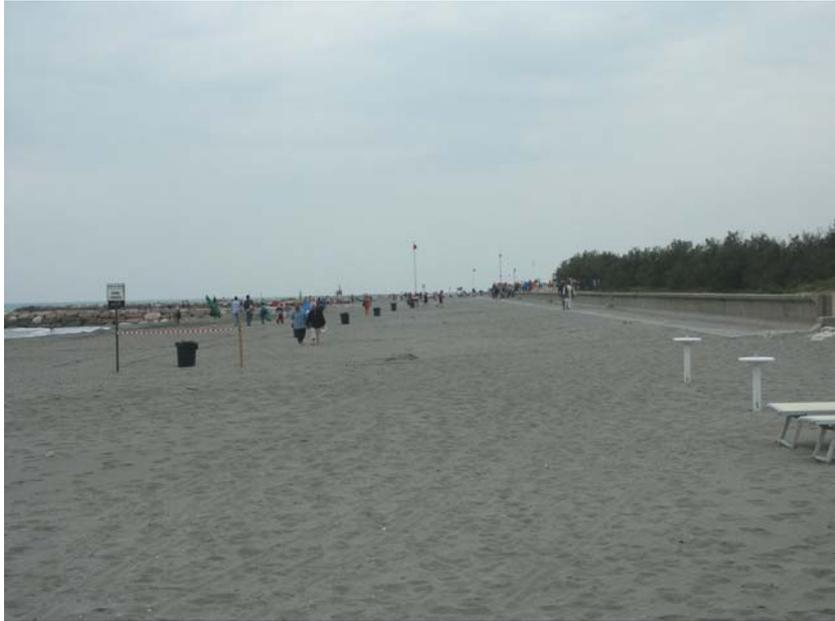
Fig. 4.10 - La nuova spiaggia di fronte alla gradonata, ad Eraclea Mare (giugno 2005)

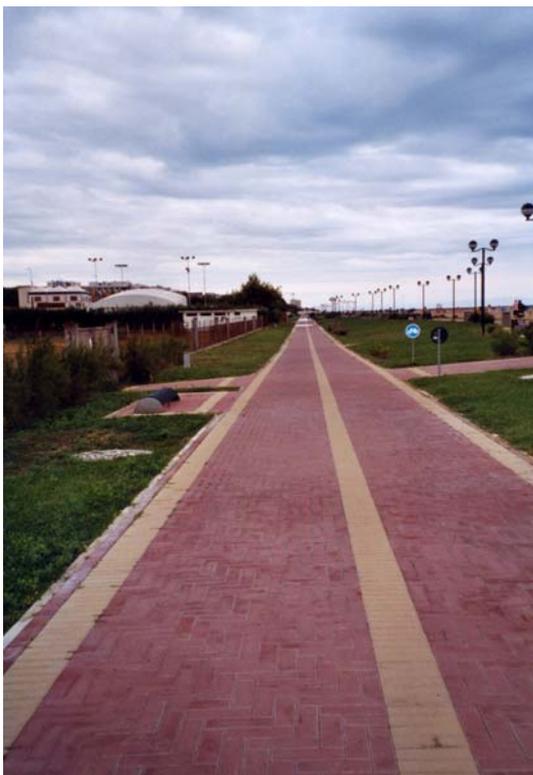
Nella parte centrale del litorale, quella maggiormente urbanizzata, dove nell'analisi del 2002 si identificava un tratto a rischio moderato (BO, 713 m), la messa in sicurezza è stata effettuata grazie alla costruzione di un ampio rilevato con pista pedonale e ciclabile in sommità, che raggiunge la quota di 3 m. La realizzazione dell'opera è stata possibile anche grazie all'ampiezza molto elevata della spiaggia; va tuttavia rilevato che questo manufatto risulta meno efficiente ai fini della protezione a lungo termine del litorale rispetto ad una duna costiera vera e propria, oltre ad essere oggettivamente di scarso valore ambientale e paesaggistico. Il rilevato non è in grado di assorbire l'energia del moto ondoso se non lesionandosi e soprattutto non è in grado di autoripararsi come può fare invece un'avanduna; inoltre offre scarsa se non nulla protezione dalla deflazione eolica, che determina lo spostamento di sedimento verso le aree urbanizzate, richiedendo pulizia continua e protezioni invernali.

Fig. 4.11 - Il nuovo percorso ciclopedonale costruito, con funzioni turistiche e difensive direttamente sulla spiaggia a Bibione

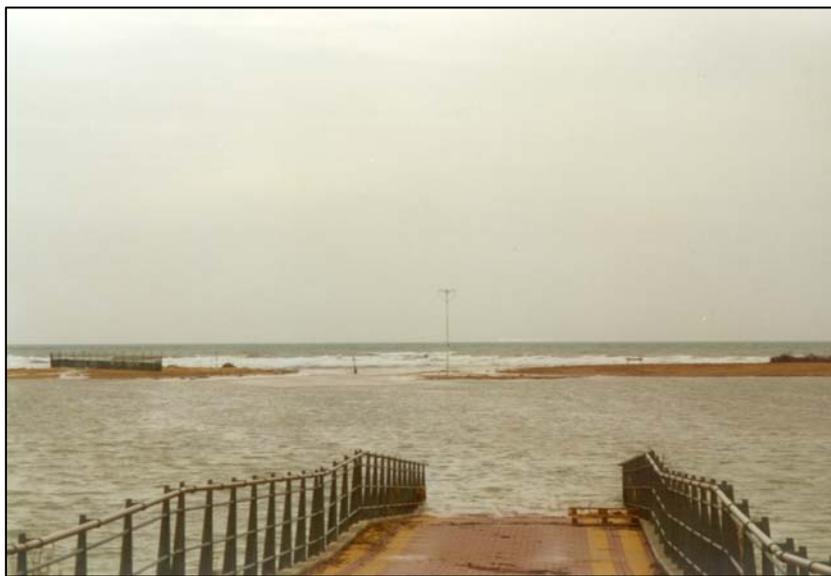
La porzione orientale del litorale di Bibione presenta i tratti più critici dal punto di vista della vulnerabilità potenziale a causa di una linea di riva soggetta a forte arretramento, erosione dei fondali, scarsa o nulla ampiezza della spiaggia emersa. La presenza o meno di difese riduce l'individuazione dei casi più critici ai tratti BR, BS e BU, questi ultimi lunghi rispettivamente 308, 455 e 460 m. Il tratto BS presenta un'ampiezza di spiaggia ridotta in seguito alla recente erosione; la spiaggia vera e propria è rappresentata da uno scanno sabbioso separato dalla linea di costa da una lama d'acqua (Lama di Revelino). La forte tendenza all'arretramento, unitamente alla presenza di un'area fortemente urbanizzata direttamente alle spalle della lama d'acqua, fanno sì che questa zona possa essere considerata a rischio medio. Effettivamente, durante la mareggiata che si è verificata nel novembre del 2000, lo scanno sabbioso ha subito il completo sormonto (foto 4.3) che ha portato all'allagamento

della lama, con le onde che investivano il suo limite naturale di conterminazione, determinando fenomeni di erosione al piede dei terreni.

Fig. 4.12 - Lo scanno sabbioso antistante la Lama di Revelino durante la mareggiata del novembre 2000.

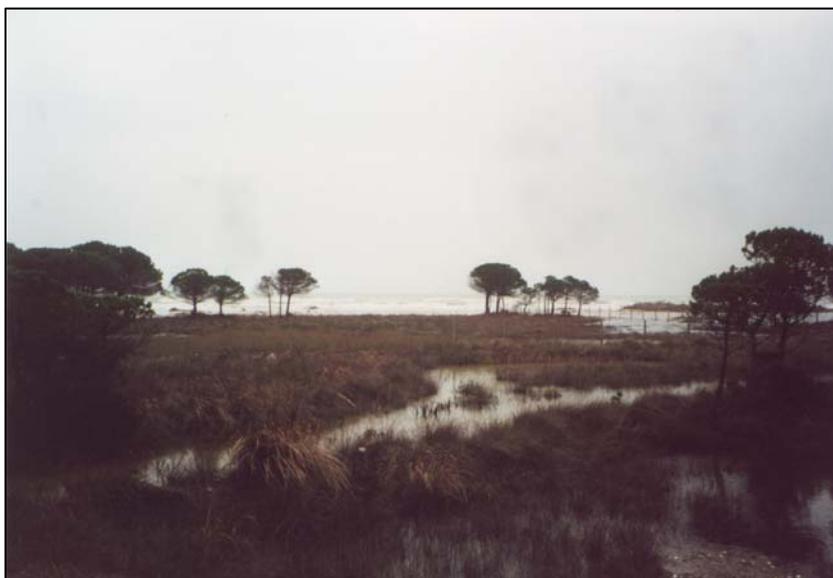
Ne consegue un rischio molto elevato nei confronti di un entroterra in prevalenza agricolo, ma caratterizzato dalla presenza di alcuni lembi di un ambiente naturale estremamente prezioso. La pineta costiera si trova ormai a ridosso della linea di riva, essendo andata perduta la protezione naturale offerta dalle avandune e dalla spiaggia emersa. Sono infatti evidenti i segni di allagamenti, che si sono tra l'altro verificati

anche durante la già citata mareggiata del 2000 (foto 4.4). Si tratta in generale di una zona ad elevata dinamicità, che subisce fluttuazioni repentine in relazione alla dinamica della foce del Tagliamento. Gli interventi in questa zona sono quindi difficili e bassa è nel contempo la capacità previsionale in relazione all'efficacia degli stessi. Sarebbe auspicabile che la zona conservasse il più possibile un certo grado di libertà, consentito dalla mancanza di infrastrutture nell'immediato entroterra. Ciò non può avvenire nel tratto BS fortemente condizionato dalla presenza di una zona residenziale molto prossima alla linea di riva. Per questo tratto sarebbe forse consigliabile la costruzione di una difesa rigida a tutela dell'abitato, o perlomeno un rinforzo del margine di conterminazione della lama d'acqua.

Fig. 4.13 - La pineta costiera ad ovest del faro di Bibione allagata durante la mareggiata del novembre 2000.
